ГОСЭНЕРГОГАЗНАДЗОР

## Электробезопасность и рыболов.

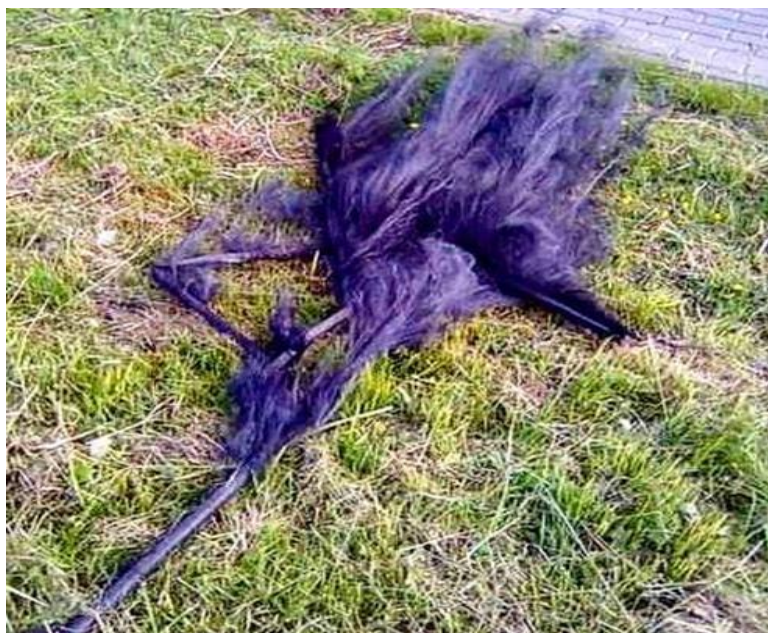
**Углепластиковая удочка,  
после воздействия  
электрического тока.**
